DETERIOROS PREMATUROS DE UNA CALZADA DE HORMIGÓN, CONFLUENCIA DE CAUSAS, DIAGNOSTICO Y PREVENCIÓN

El presente estudio muestra algunas experiencias obtenidas por los autores en la evaluación de los factores que concurren a la generación de deterioros prematuros en una calzada de hormigón de reciente construcción dando especial énfasis en las acciones térmicas.

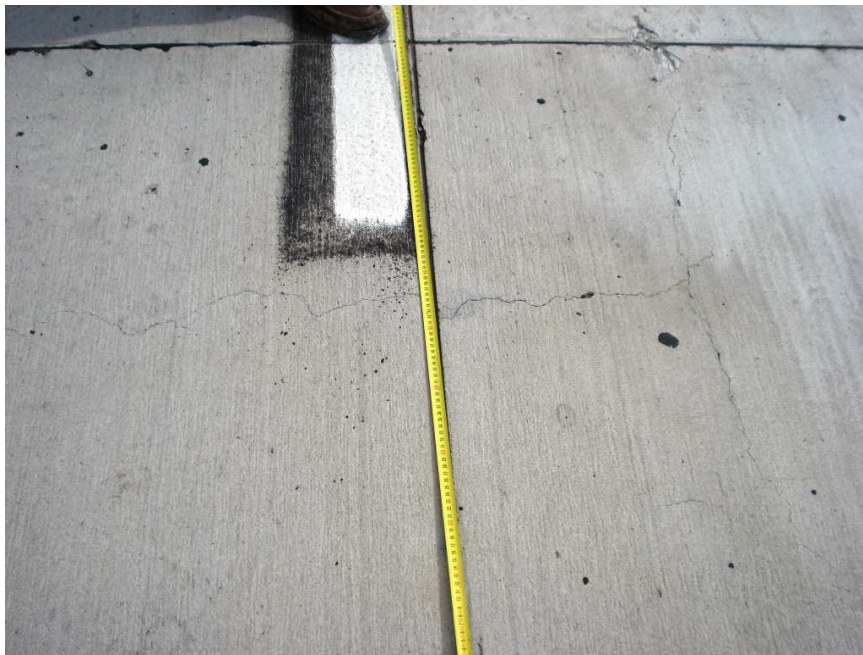
Fotografía 1. Vista de fisuras de contracción.

A los fines de evaluar la influencia de distintos factores dentro de las formas de deterioro observadas, se ha realizado una revisión numérica de situaciones típicas observadas. La misma ha sido efectuada a través de la utilización del programa HIPERPAV, del FHWA (2005). La Fotografía 1 muestra un ejemplo de las fisuras observadas. Se aprecia que muchas de estas fisuras tienen una disposición ordenada en relación con los sistemas de barras y pasadores de la losa.

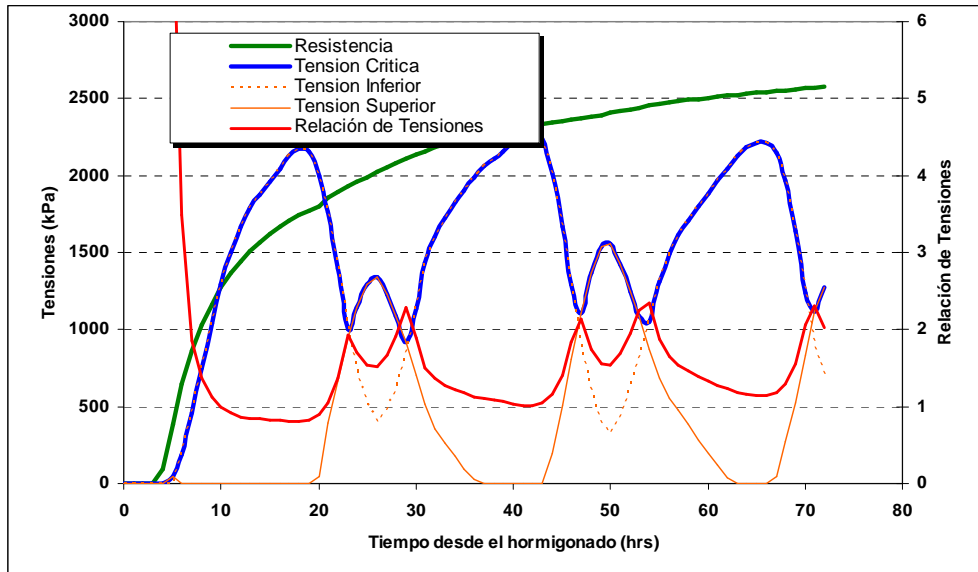
- La modelaciones en tiempo caluroso (verano), muestran mayor cantidad de situaciones en las cuales ocurren relaciones de tensiones resistentes inferiores a las solicitantes. Según las simulaciones efectuadas, sólo los hormigonados en forma nocturna pueden tener un buen desempeño en la evolución de los estados tensionales. Cabe acotar que durante los relevamientos efectuados, en los cuales se observaron losas hormigonadas a distintos horarios, aquellas construidas en las últimas horas del día muestran, al cabo de un año de vida, fisuras dispersas y especialmente efectos de peladura en superficie. Una situación típica de falla modelada es la indicada en la Figura 1.

Figura 1. Modelación de relación Resistencia – tensiones de tracción en período inicial de hormigón. Hormigonado al mediodía de estación verano

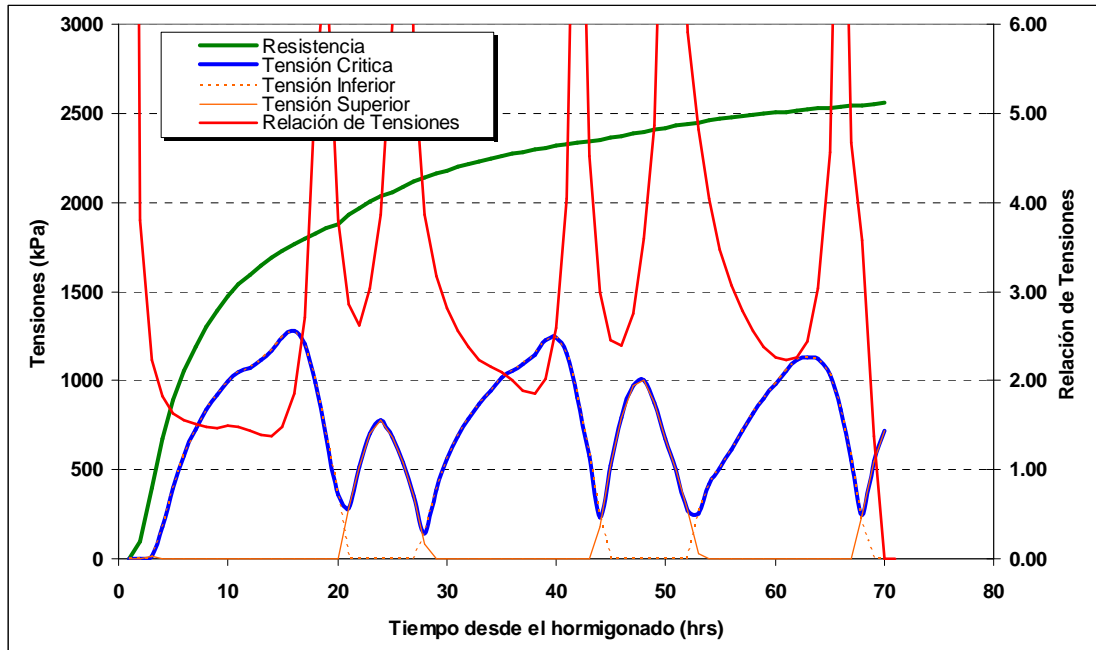
- **Resistencia friccional de la capa de apoyo.** Se ha simulado el comportamiento de la losa considerando que por debajo de ella se localiza una capa de baja fricción (concreto asfáltico, geosintético, etc.). Los resultados muestran una sensible mejora en el comportamiento, al punto de permitir la contracción de hormigón, eliminando la formación de fisuras en todos los escenarios planteados.

A modo de ejemplo de los resultados obtenidos, la Figura 2 presenta las evoluciones de resistencias y solicitaciones.

Figura 2. Evolución de tensiones, para sistemas con baja fricción en el apoyo de la losa

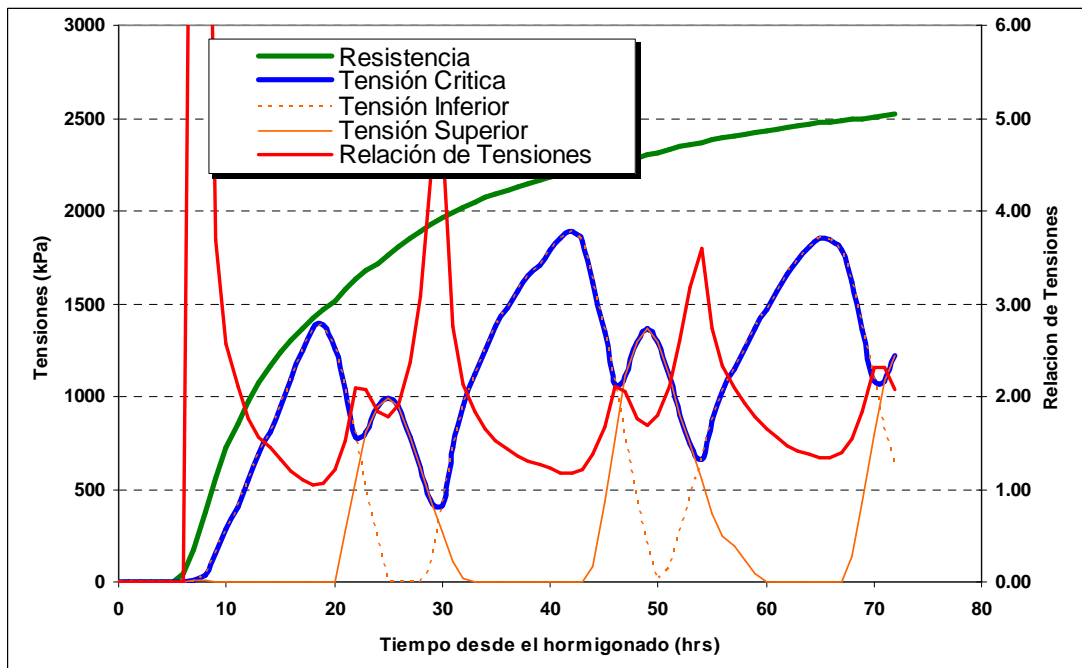
- **Temperatura inicial del hormigón.** Se muestra como una variable de alta incidencia en el comportamiento posterior del material. Se interpreta que la baja temperatura inicial del hormigón (simulado con un valor de 10 °C) es ayudada en su mantenimiento, o en el desarrollo de un lento incremento térmico, a través de un adecuado sistema de control térmico superficial. A modo de ejemplo de los resultados obtenidos, la Figura 3 presenta las evoluciones de resistencias y solicitaciones.

Figura 3. Evolución de tensiones para influencia de la temperatura inicial del hormigón

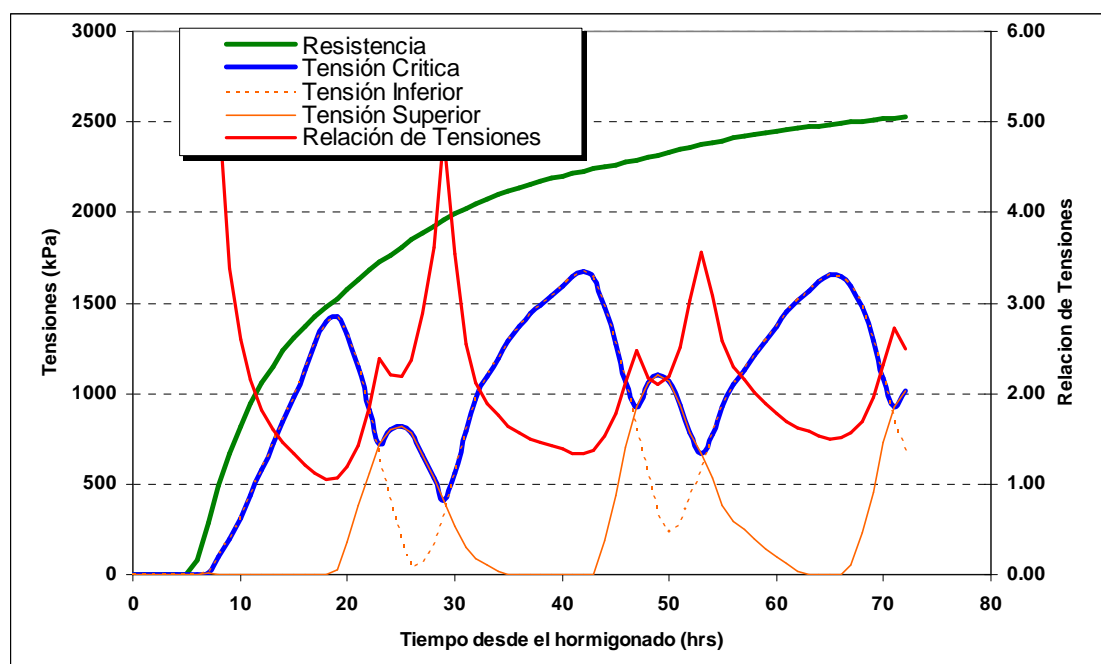
- Coeficiente de expansión térmica igual a $10 \times 10^{-6} \text{ } 1/^{\circ}\text{C}$, lo cual implica la utilización en forma parcial o total de otros agregados diferentes de los empleados en la obra.
- Temperatura inicial del hormigón de $18 \text{ } ^{\circ}\text{C}$, procurando el desarrollo de procesos de control de los efectos climáticos sobre la evaporación superficial.
- Cemento con blaine de $330 \text{ m}^2/\text{kg}$, a fin de reducir el calor de hidratación propio del cemento.
- Dimensión de paño, reduciendo el espaciamiento entre juntas transversales, por lo que la dimensión de la losa es igual a $3,50 \text{ metros} \times 4,25 \text{ metros}$.

La Figura 4 muestra que para los parámetros antes indicados se obtiene una adecuada respuesta de la evolución de las resistencias.

Figura 4. Evolución de las relaciones de tensiones. Situación "ideal" en clima caluroso

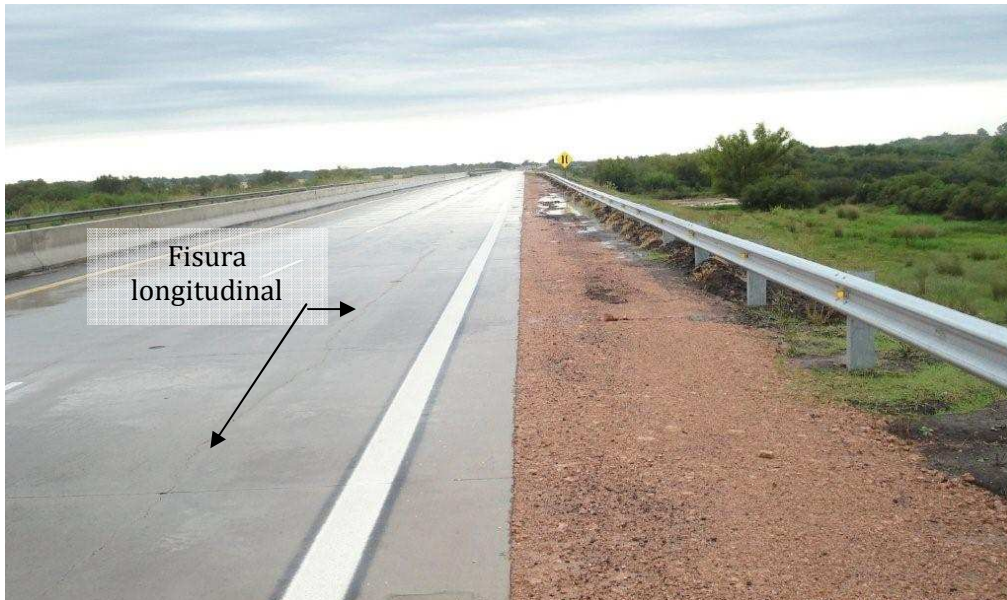
La influencia de este factor se ha observado en sectores en los cuales, los terraplenes de suelos arcillosos adquieren mayor altura y se encuentran con una alta exposición a un doble proceso: por una parte, de consolidación por su propio peso, y por otro lado, de variación volumétrica por presencia de fuentes de inundación próximas. La Fotografía 2 muestra este tipo de situaciones. En parte del terraplén de

acceso al intercambiador las fisuras presentan escalonamientos del orden de 15 mm.

Fotografía 2. Desarrollo de fisura longitudinal por influencia del suelo de apoyo.

Cabe resaltar en este caso, que los taludes definidos para terraplenes de gran altura deben ser adecuadamente definidos en función del tipo de material que compone el terraplén. En particular, los efectos combinados de la variabilidad volumétrica del suelo arcilloso, junto con la baja estabilidad del talud ante incrementos en la humedad del suelo que lo compone, se suman en estos casos.

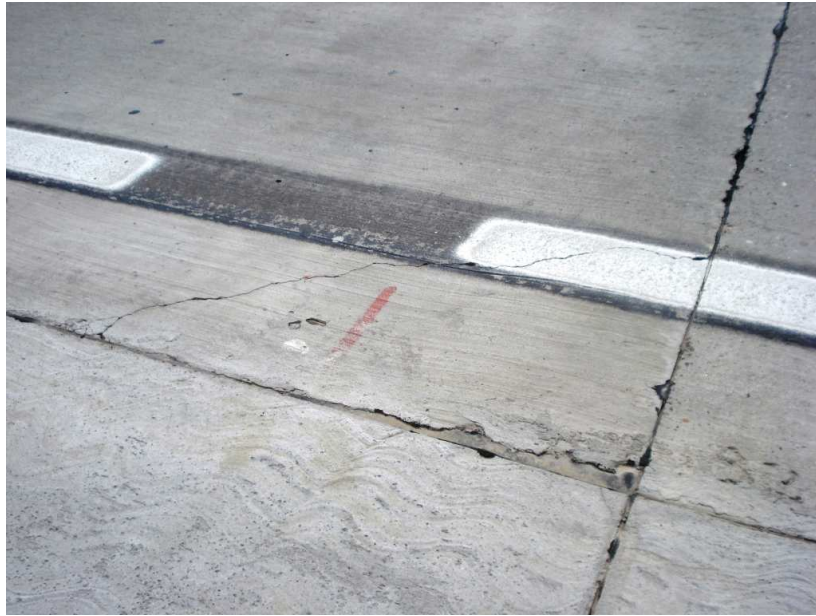
Puntualmente se observan fisuras en esquina. Las fisuras en esquina cortan a las juntas transversales y las longitudinales en, aproximadamente, 45° , respecto de los ejes de la calzada. En general, pueden atravesar todo el espesor de la losa, en la obra se observan en forma aislada. La Fotografía 3 muestra un ejemplo típico de este tipo de deterioro. Los factores que contribuyen en forma complementaria a esta forma de fisuración son: problemas en la base, sobrecarga, espesor de losa insuficiente, falta de transferencia de las cargas en todo el conjunto, deficiencia en el curado, saltos térmicos.

Fotografía 3. Fisuras en esquina de losa
